Bilan de la gestion des bois flottés en Occitanie suite à la tempête Gloria de janvier 2020

Version actualisée

Mai 2021

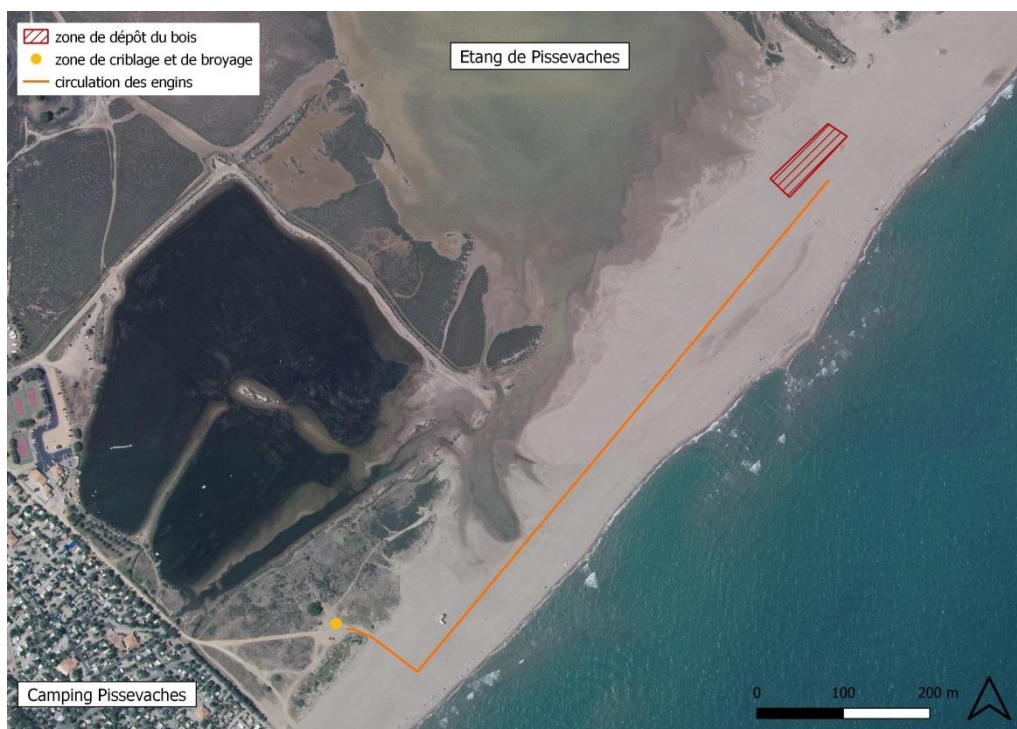
Figure 2 : Plan du chantier de broyage de la tranche ferme à l'étang de Pissevaches (EID Méditerranée, 2020)

Un marché public pour la valorisation du bois flotté a été notifié en aout 2020 à la SAS Cap Sud TP. **Deux tranches ont été différenciées pour ce marché** : une tranche ferme sur le secteur géographique de l'étang de Pissevaches (Figure 2) et une tranche optionnelle, aux Cabanes de Fleury (Figure 4 page 7).

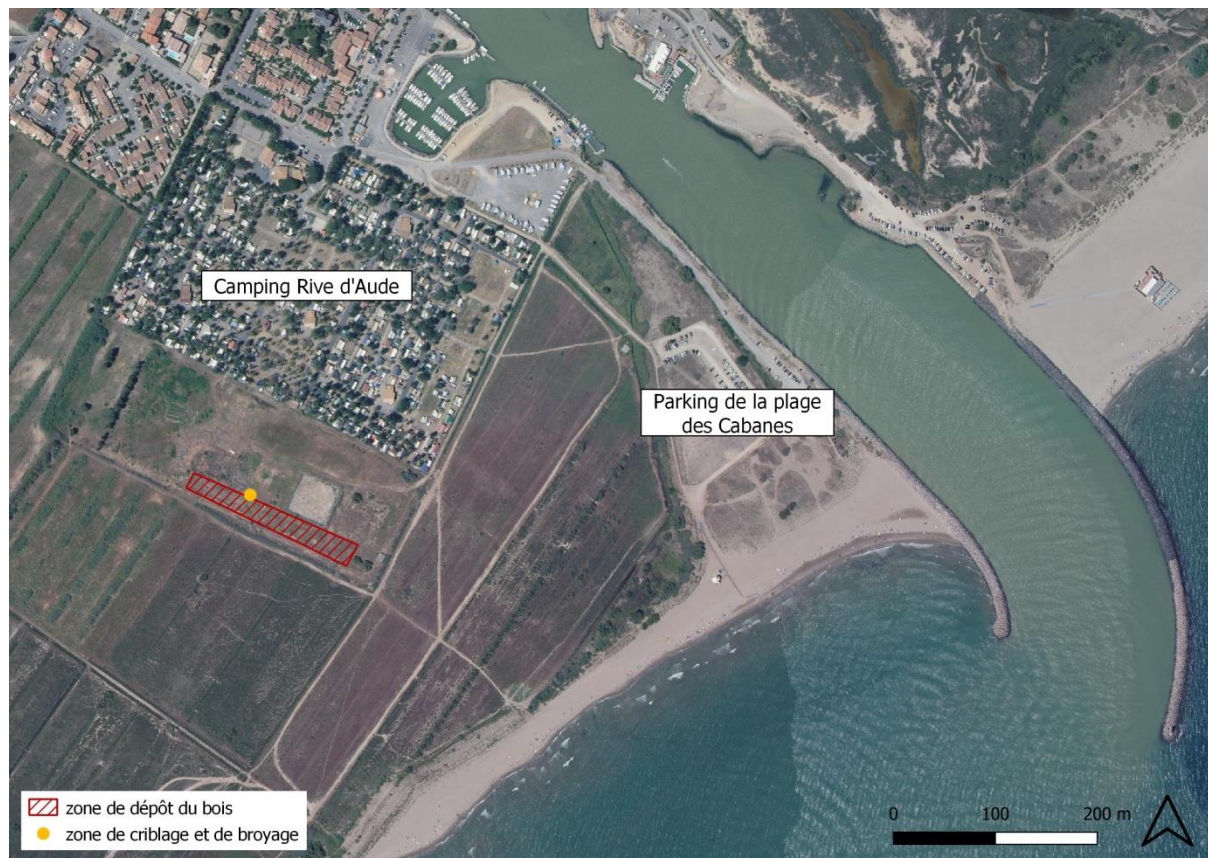
Figure 4 : Plan du chantier de broyage de la tranche optionnelle aux Cabanes de Fleury (EID Méditerranée, 2021)

Dans un second temps, les travaux de la tranche optionnelle ont débuté avec une réunion de présentation du chantier le 21 décembre 2020 sur site. Le bois ayant déjà été déposé sur une parcelle communale avant l'été 2020, le chantier a pu se faire sur ce même lieu et il n'y a pas eu de transport de bois d'un terrain à l'autre nécessaire comme lors de la précédente tranche ferme (Figure 4).

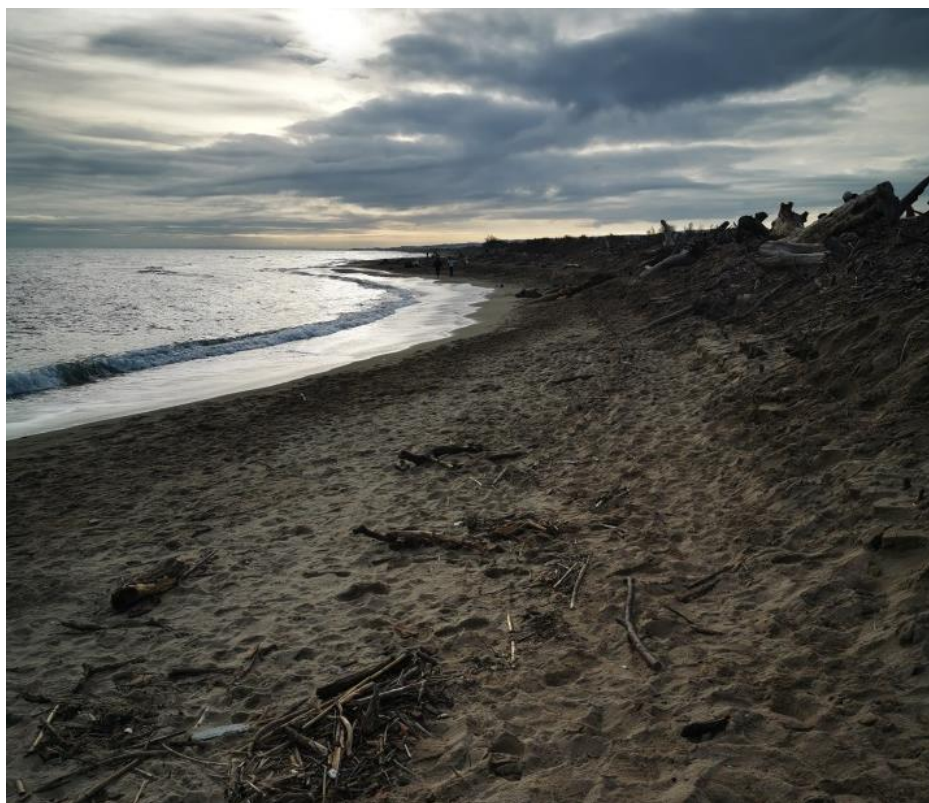
Figure 5 : Zone d'érosion particulièrement marquée sur la plage des Cabanes de Fleury au 21 décembre 2020. Le trait de côte qui devrait se prolonger de manière longitudinale est creusé vers le cordon dunaire (EID Méditerranée, 2021)

Une fois le bois séparé du sable, ce dernier a été déposé sur la plage au niveau d'une zone d'érosion, constatée par un agent de l'EID Méditerranée en fin d'année 2020, particulièrement marquée lors des coups de mer de l'hiver 2020-2021 (Figure 5).

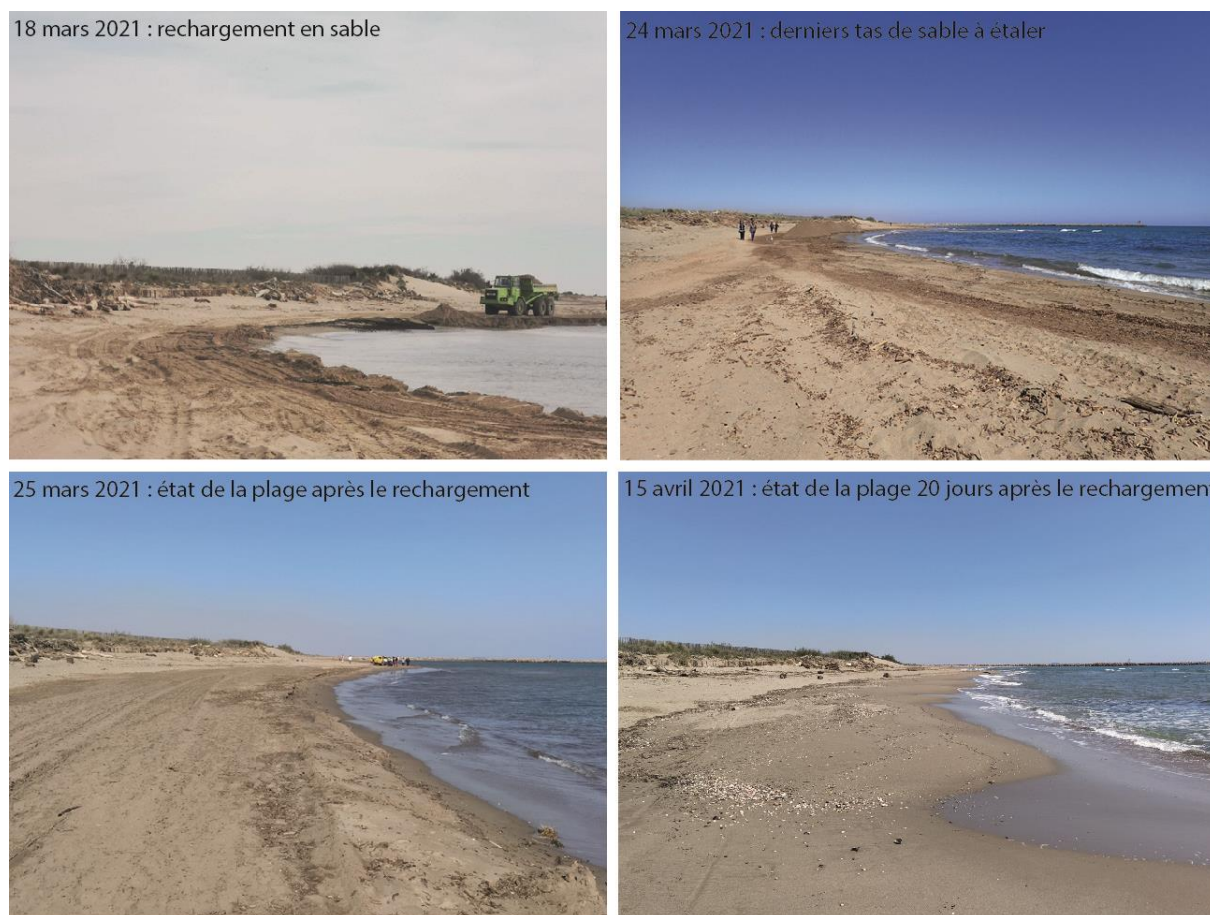
Figure 6 : Rechargement de la zone d’érosion la plus marquée sur la plage des Cabanes de Fleury avec le sable issu du chantier des bois flottés (EID Méditerranée, 2021)

Pour le rechargement en sable de la plage des Cabanes de Fleury, l'entreprise Cap Sud TP s'est occupée de remplir des tombereaux de 25 et 28 tonnes. Au total, 145 chargements ont été nécessaires afin d'apporter la totalité du sable sur la plage soit environ 2 500 m³. C'est ensuite un agent technique de la mairie qui s'est occupé d'étaler le sable sur la plage. L'opération s'est bien déroulée et le résultat est concluant (Figure 6).

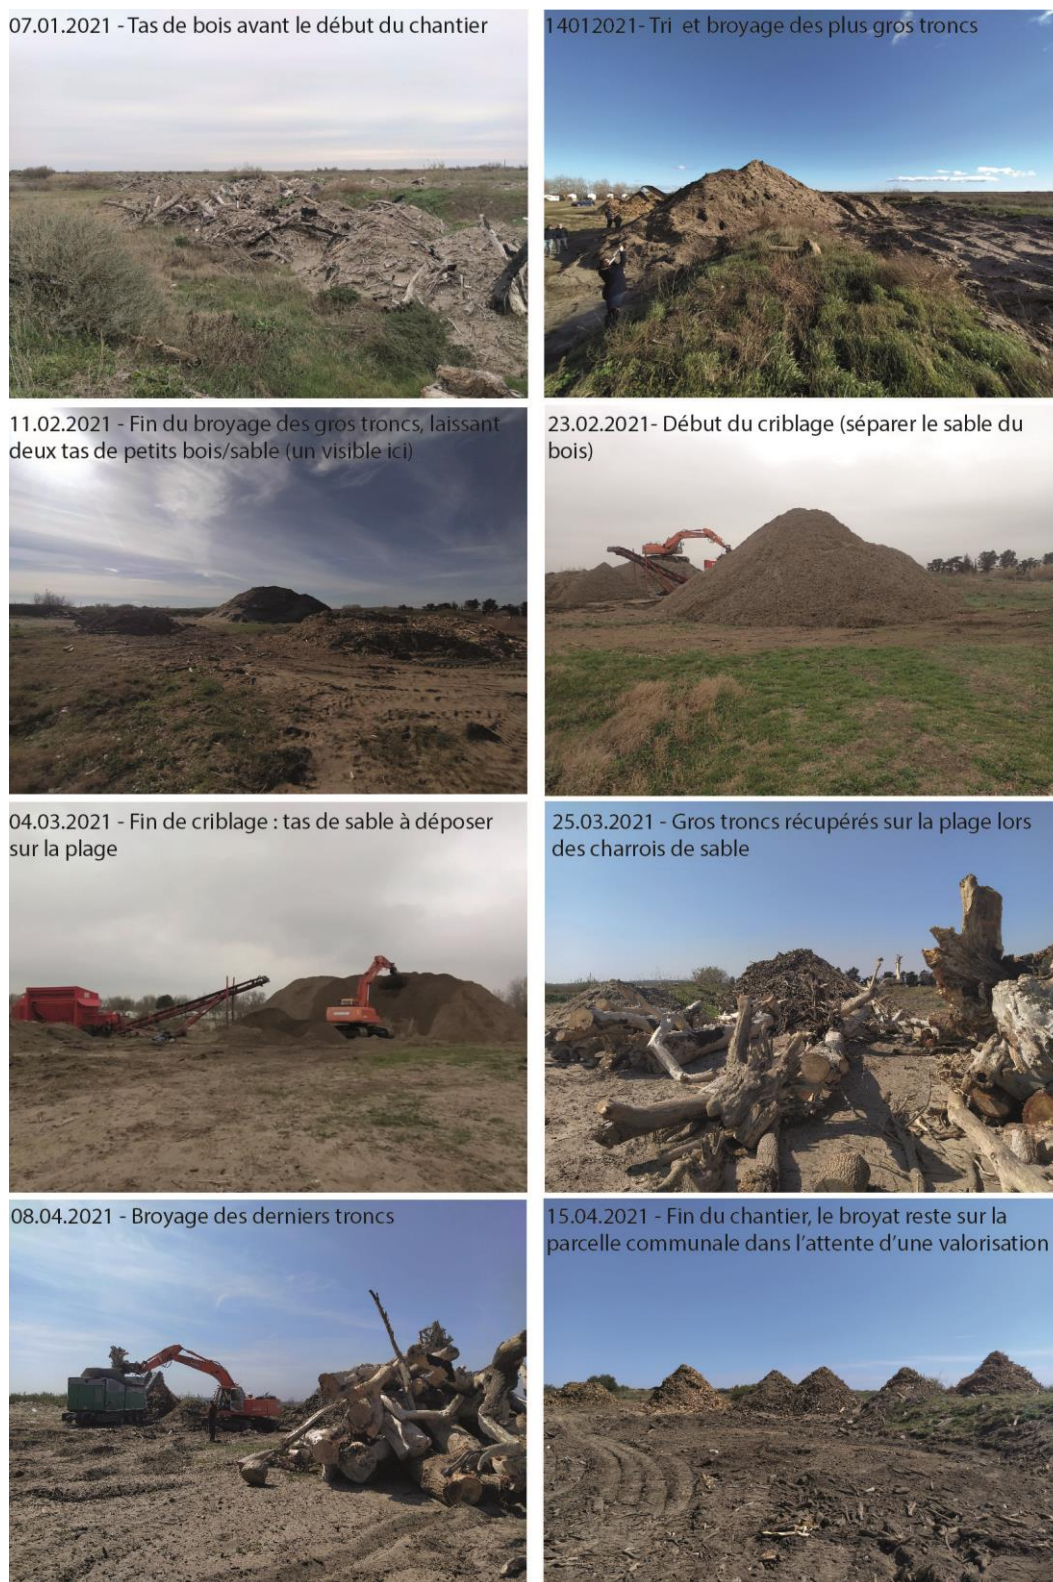
Figure 7 : Déroulement du chantier de broyage des bois flottés de la tranche optionnelle à Fleury-d'Aude de janvier à avril 2021 (EID Méditerranée, 2021)

Après le dépôt du sable sur la plage, une dernière session de broyage a été lancée sur la parcelle communale pour le bois issu du criblage et les gros troncs ramassés sur la plage lors de l’opération de rechargement. Le broyage s’est terminé le 10 avril 2021 et la dernière réunion faisant office de constat de fin de chantier s’est déroulée le 15 avril 2021 (Figure 7).

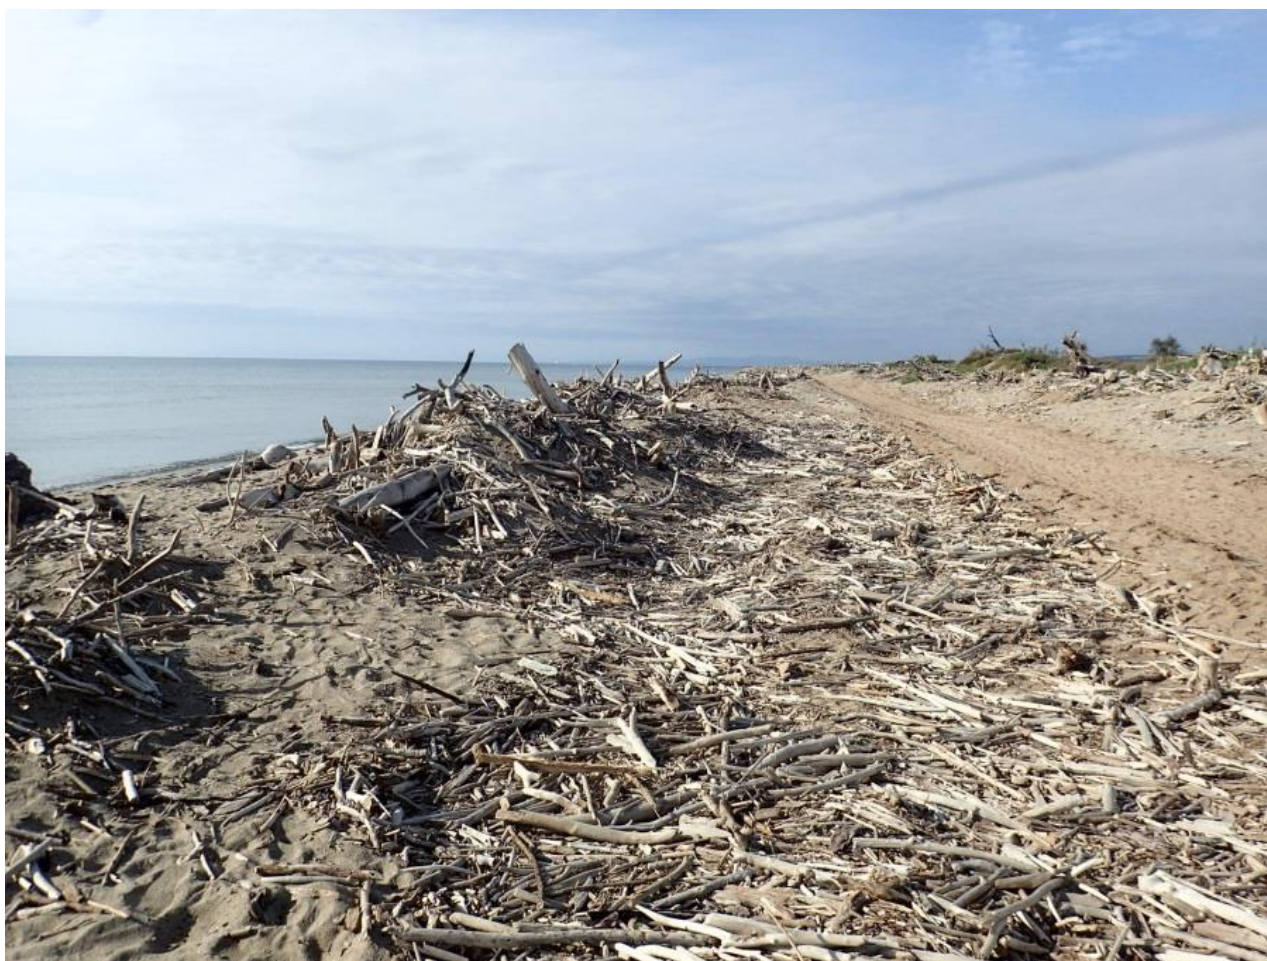
Figure 8 : Plage des Cabanes de Fleury, on distingue la partie non nettoyée et la piste créée par des engins ayant déblayé le bois en pied de dune (EID Méditerranée, 2020)

Au niveau de la Plage des Cabanes de Fleury, la nouvelle municipalité (élections municipales de 2020) a décidé de laisser le bois flotté en l'état. La piste créée en déblayant les bois flottés sur une bande en pied de dune depuis la plage des Cabanes jusqu'à l'Étang de Pissevaches a été réalisée (sans autorisation) avant l'été 2020 par l'ancienne municipalité. Le bois déblayé correspond à la tranche optionnelle du chantier précédemment citée (Figure 8).

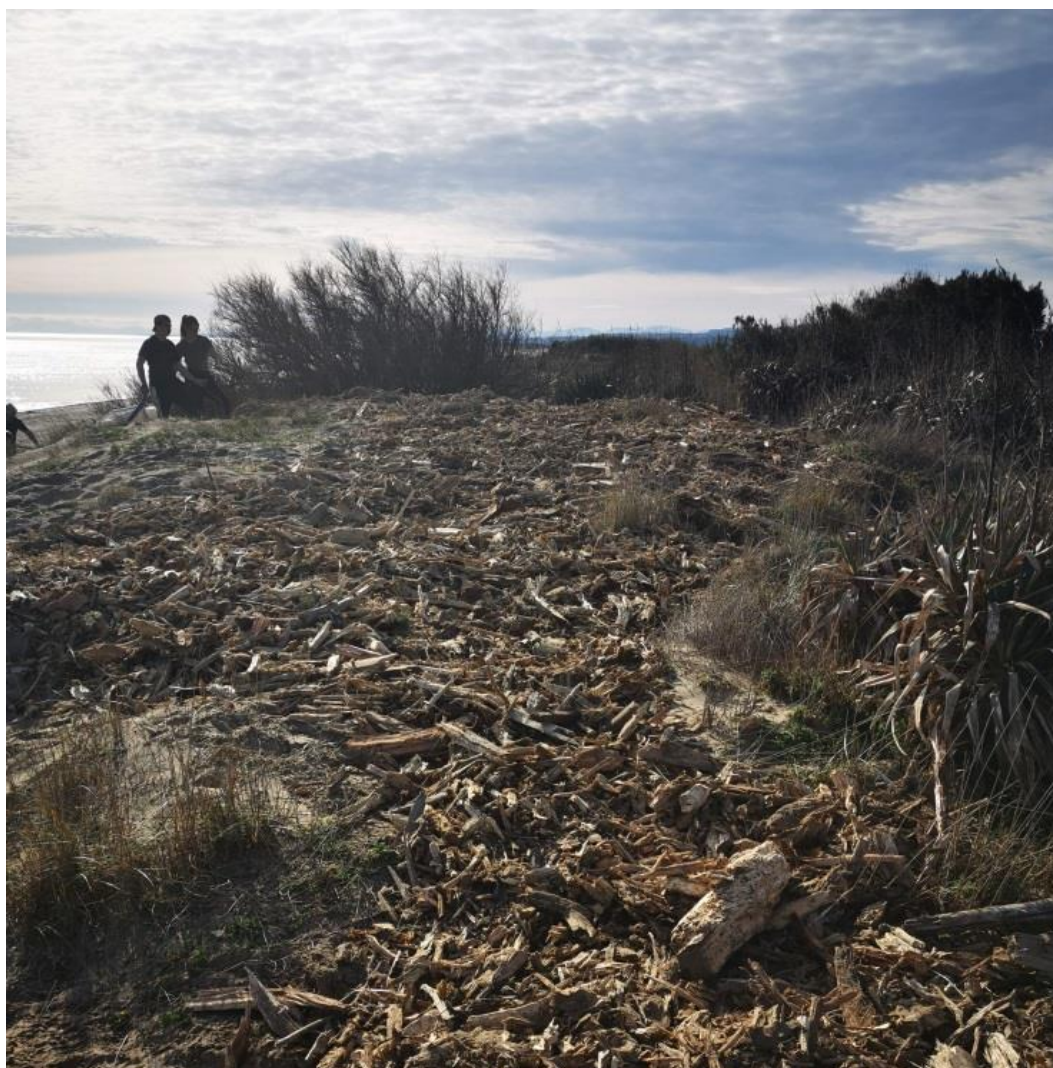
Figure 11 : Broyat grossier déposé dans des passages dunaires « sauvages » sur le cordon de la plage des Cabanes de Fleury (EID Méditerranée, 2021)

Du broyat a été récupéré par la commune lors de la tranche optionnelle du chantier en janvier 2021 et Monsieur Boris Crespo, garde du littoral à la Communauté de Communes la Domitienne a réalisé un positionnement de ce broyat grossier dans les micros brèches du cordon de la plage des Cabanes de Fleury le 26 janvier 2021 avec des élèves d’une classe du lycée professionnel agricole Pierre Reverdy de Narbonne. Le but de ces expérimentations est de stopper le développement de passages «sauvages» qui fragilisent les dunes et de tenter de piéger le sable dans le broyat (Figure 11).

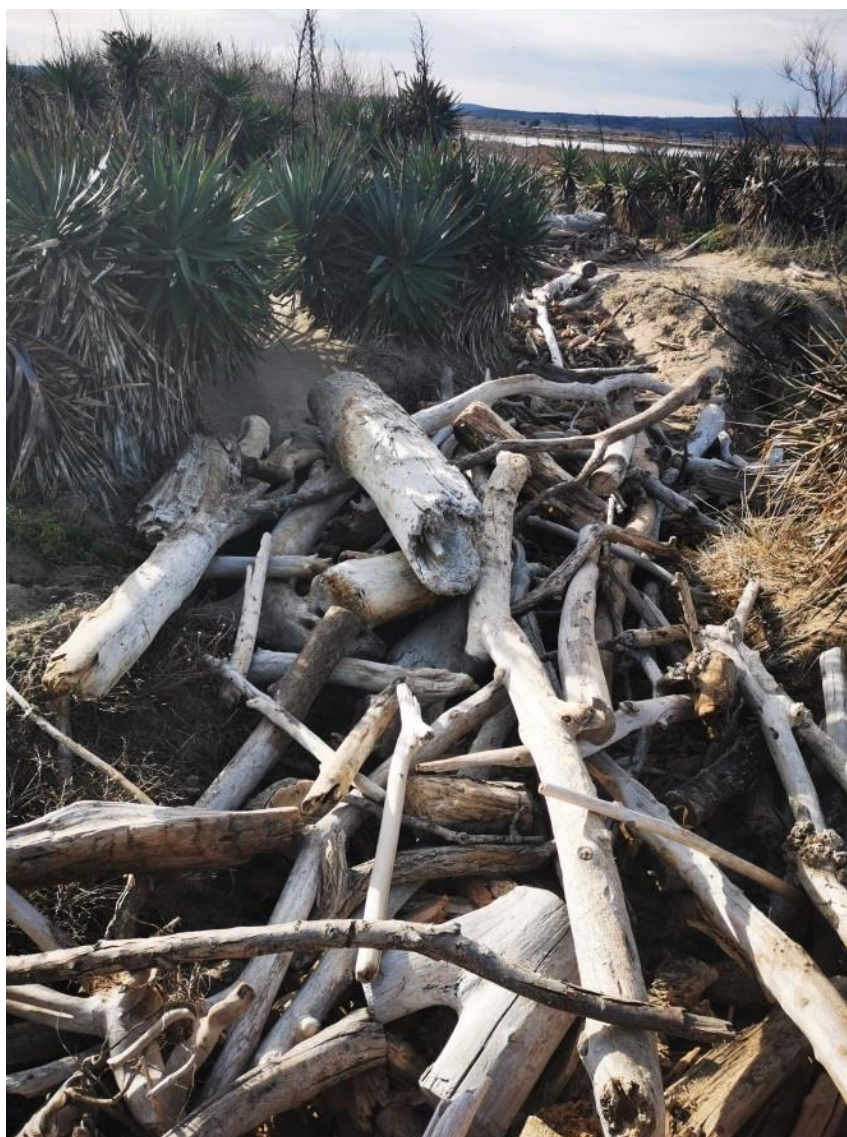
Figure 12 : Bois flottés non broyés déposés dans des passages dunaires «sauvages» sur le cordon de la plage des Cabanes de Fleury (EID Méditerranée, 2021)

Une expérimentation a été réalisée dans le même but mais avec du bois flotté non broyé, récupéré directement sur la plage. Cela ne permettra certainement pas de piéger le sable et de favoriser son accumulation mais cela sera peut-être plus dissuasif pour les estivants (Figure 12). En revanche, la pose de troncs entiers risque de creuser les dépressions déjà existantes et de créer des ouvertures prisées par le vent, pouvant mener à terme, à l'apparition de nouvelles dépressions voire de siffle-vents.

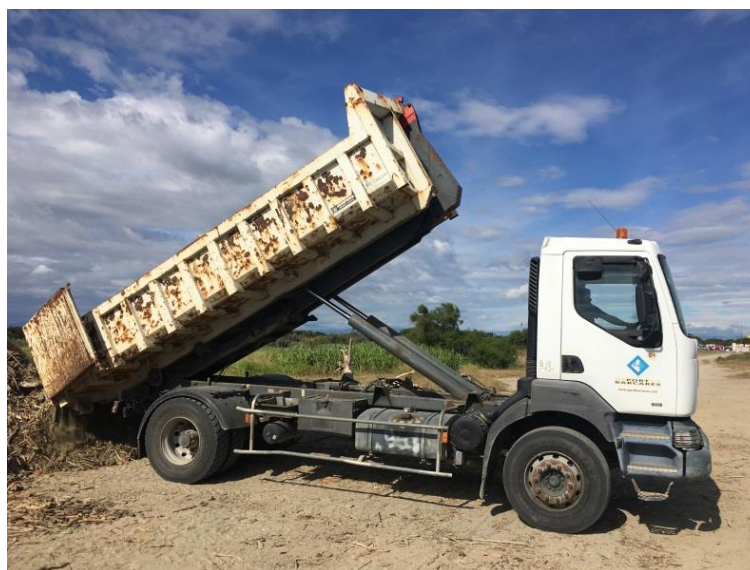
Figure 14 : Transfert du bois flotté de la plage du Barcarès à un terrain communal en juin 2020 (EID Méditerranée, 2020)

Au Barcarès, le bois a été enlevé des plages et stocké en deux endroits : une partie au nord de l'embouchure de l'Agly (Figure 13) et une autre partie sur un terrain communal. L'ensemble du bois (plus de 600 m³) a été transféré en juin/juillet 2020 sur un terrain près de la station d'épuration de la commune (Figure 14). La société Pull s'est occupée du tri (bois flottés séparés des autres déchets) et du broyage du bois **puis a évacué le broyat et les déchets auprès de la société Tubert Environnement (situé à Elne), pour valorisation et recyclage.**

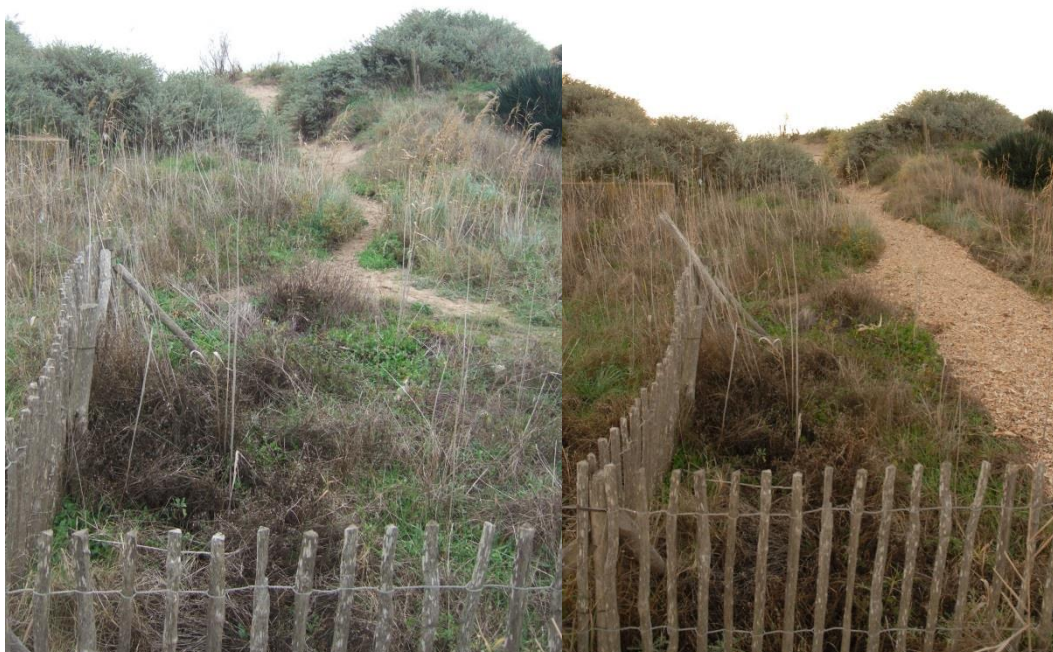
Figure 16 : Chemin d'accès à la plage de Sérignan, en janvier 2016 et en février 2016 après le reprofilage et la pose de broyat de bois flotté (EID Méditerranée, 2016)

Ce type d'opération a déjà été effectué par l'EID sur la commune de Sérignan en début d'année 2016 pour un chemin d'accès à la plage au niveau du parking principal près de la Grande Maire (Figure 16).

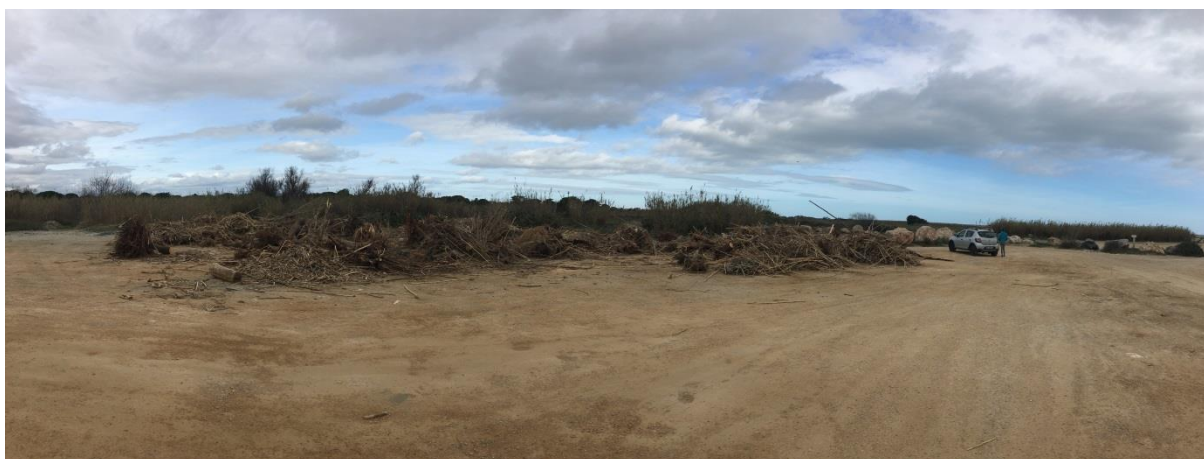
Figure 18 : Tas de bois rassemblé et stocké sur un terrain communal à Torreilles (EID Méditerranée, 2020)

La commune de Torreilles a ramassé le bois et l'a stocké au niveau de l'embouchure de l'Agly (Figure 17). Il n'y a pas eu d'opération de broyage lancée car les volumes étaient trop peu importants (Figure 18).

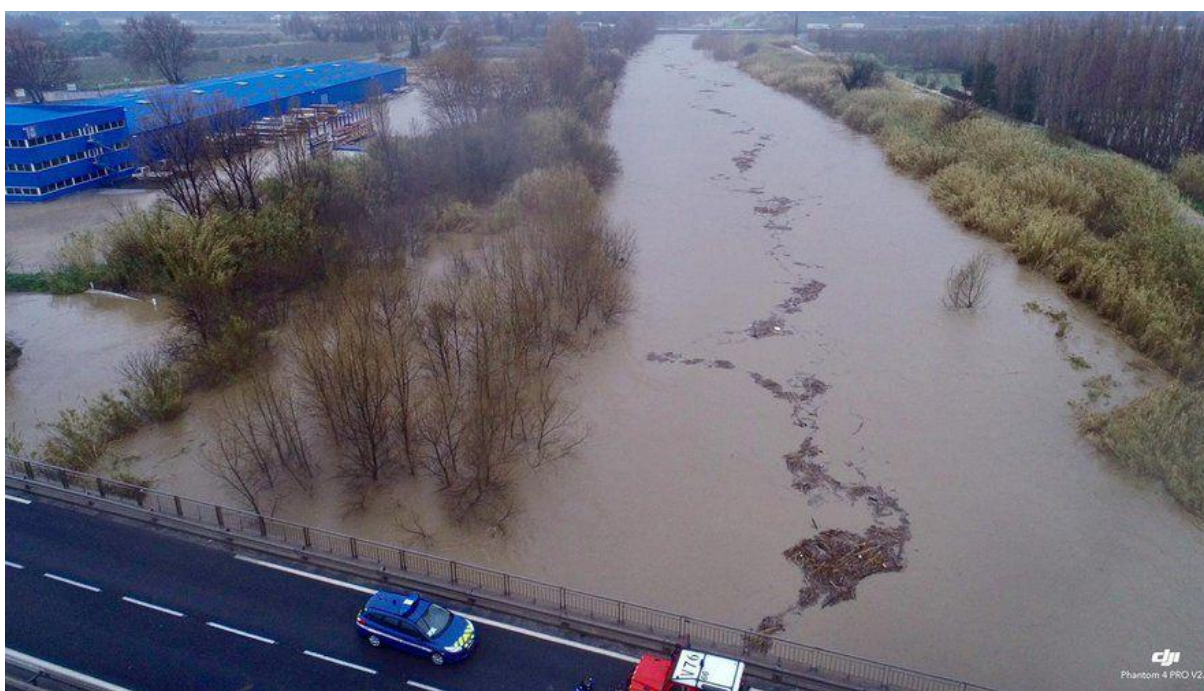
Figure 19 : L'Agly en crue le 23 janvier 2020. Présence de bois flottés à la surface du cours d'eau (SDIS 66, 2020)

Les bois flottés échoués sur la plage de Torreilles proviennent majoritairement de la crue de l'Agly (Figure 19). Une fois arrivés dans la mer Méditerranée, les courants marins les ont acheminés jusqu'à Torreilles.

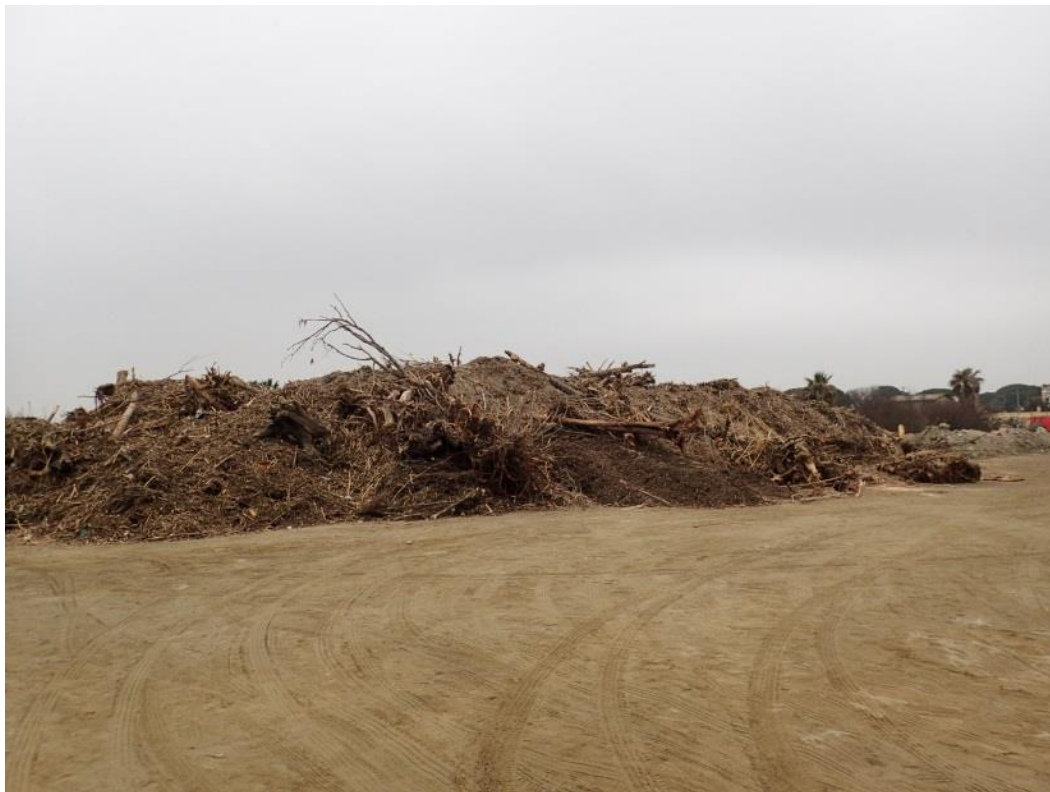
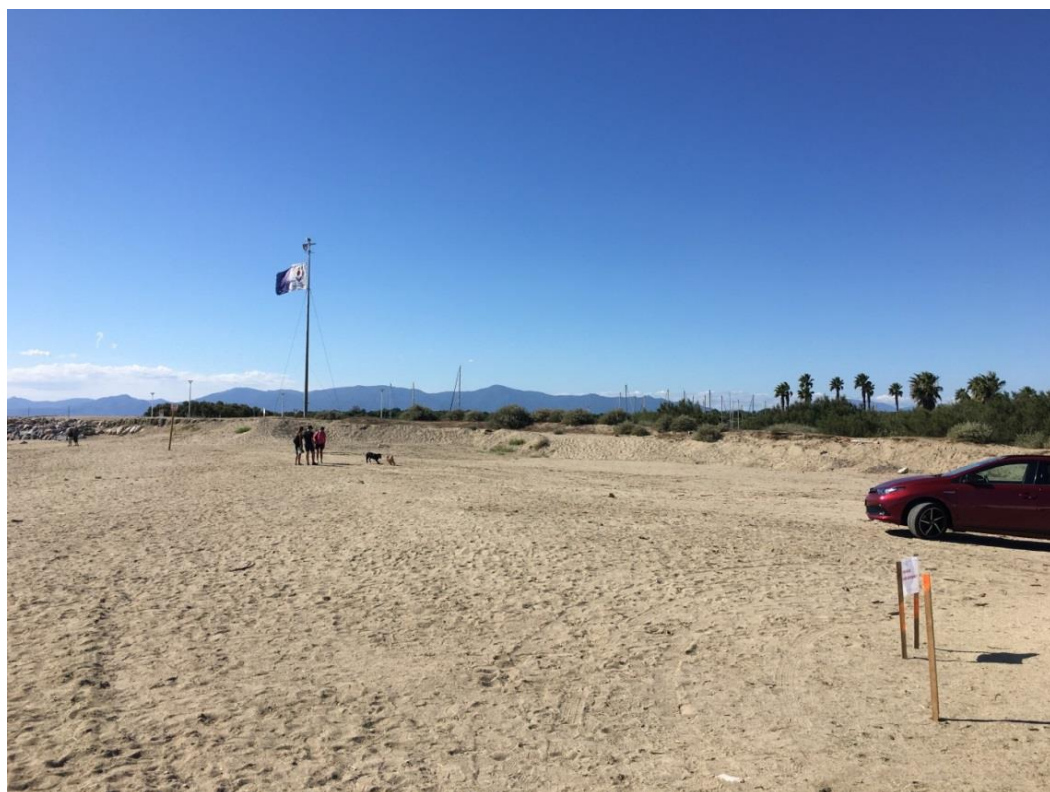
Figure 21 : Etat de la plage au nord du port en février 2020 (en haut) après le stockage du bois et en septembre 2020 (en bas) après l'évacuation du bois flotté (EID Méditerranée, 2020)

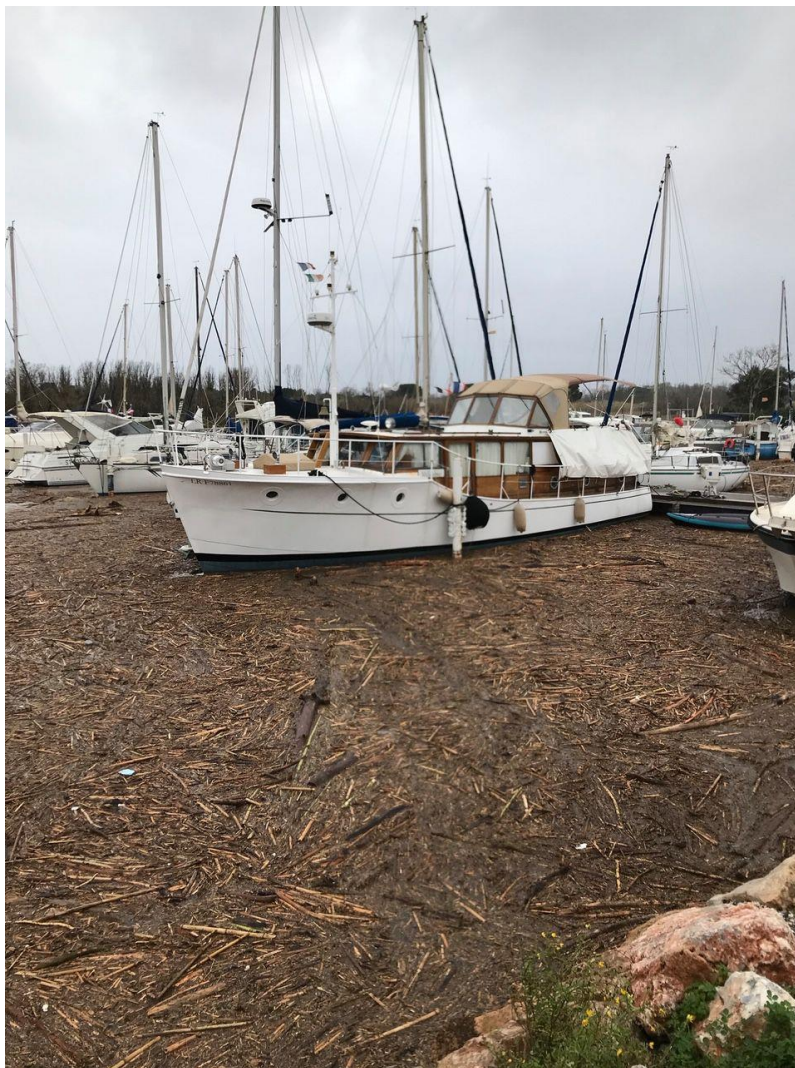
Figure 22 : Port de Sainte-Marie envahi par les bois flottés photographié le dimanche 23 février 2020 (L'Indépendant, 2020)

La plage de Sainte-Marie n'a pas été la seule à être envahie par les bois flottés car ces derniers se sont également retrouvés dans le port de commune (Figure 22). Ce phénomène a engendré la fermeture temporaire du port pour le déblai des bois flottés qui ont été rassemblés sur la zone de stockage à proximité et traité comme décrit précédemment.

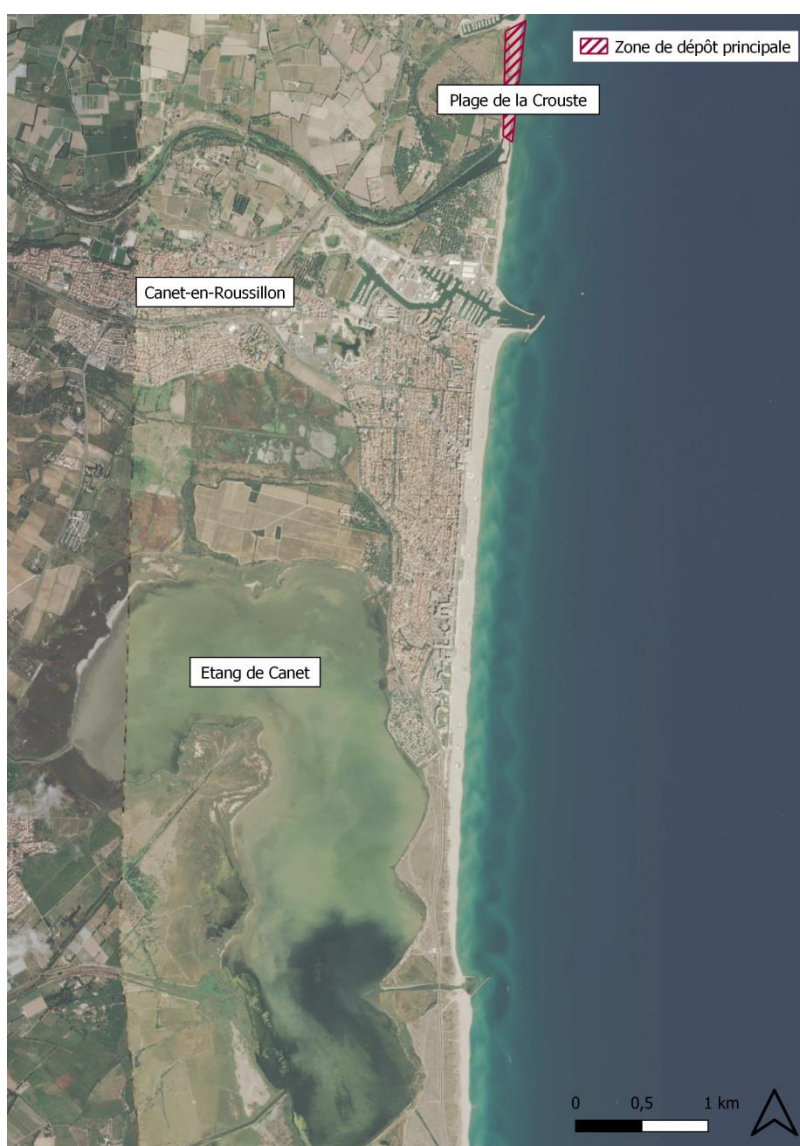
Figure 23 : Zone de dépôt de bois flotté à Canet-en-Roussillon (EID Méditerranée, 2020)

Le bois flotté se situe principalement sur la plage de la Crouste, au nord de l'embouchure de la Têt (Figure 23 et Figure 24). **La commune a décidé de laisser la plage en l'état.** Rappelons à toutes fins utiles que la baignade est interdite par arrêté municipale sur cette plage, et donc que la plage n'est pas pratiquée par un grand nombre d'estivants d'autant que rien n'est fait pour en faciliter l'accès. Les quelque peu nombreux à utiliser cette plage (essentiellement des naturistes) ont détourné le bois flotté à leur profit pour confectionner des « cabanes de Robinsion » (Figure 25).

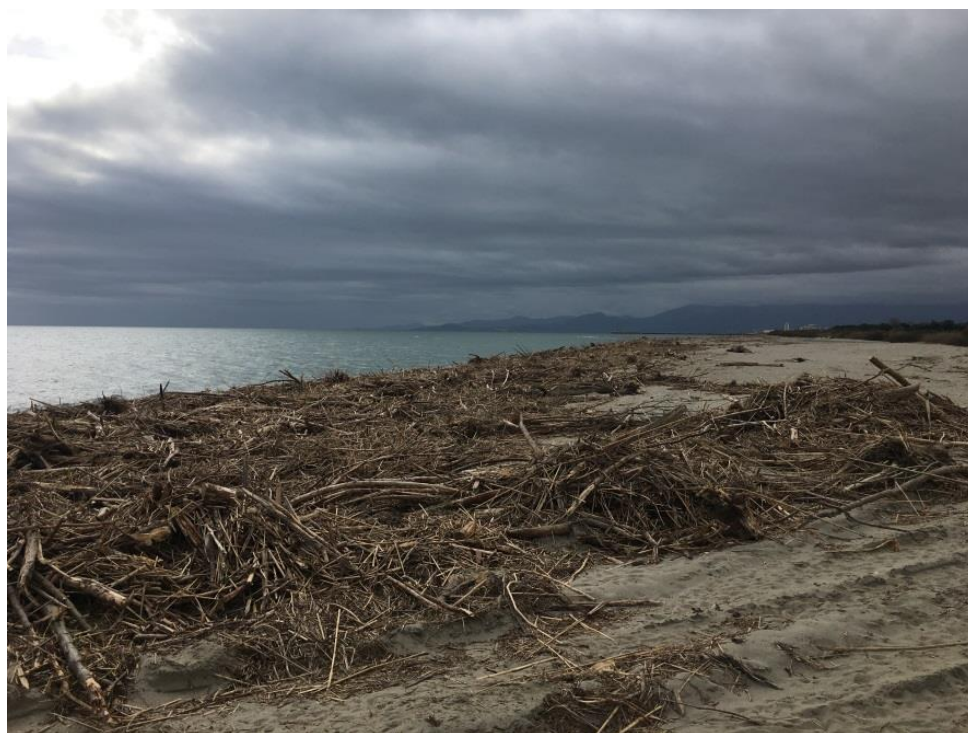
Figure 24 : Etat de la plage de la Crouste photographiée en mars 2020 (EID Méditerranée, 2020)

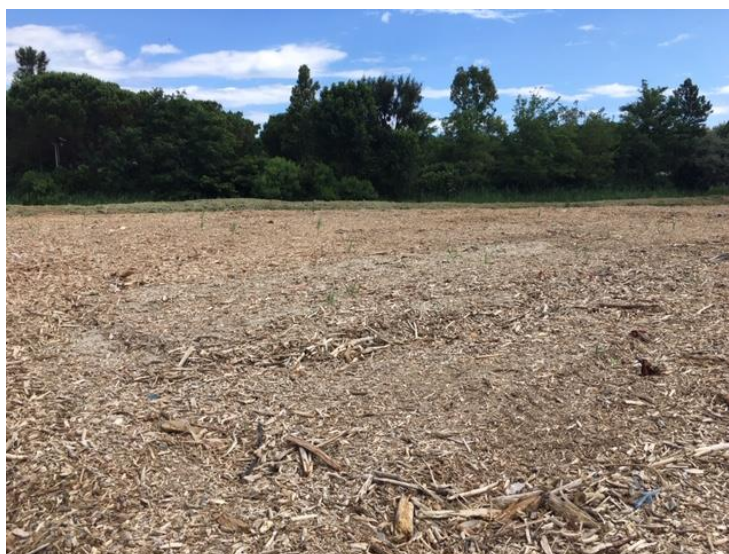
Figure 29 : Broyat du bois flotté épanché sur un terrain communal en juin 2020 (EID Méditerranée, 2020)

Sur Saint-Cyprien, le bois a été ramassé et broyé fin avril – courant mai 2020. Le bois broyé a été épandu sur un terrain communal en arrière-plage au mois de juin (Figure 28 et Figure 29). Le volume de bois initial avant broyage était estimé à environ 8000 m³.

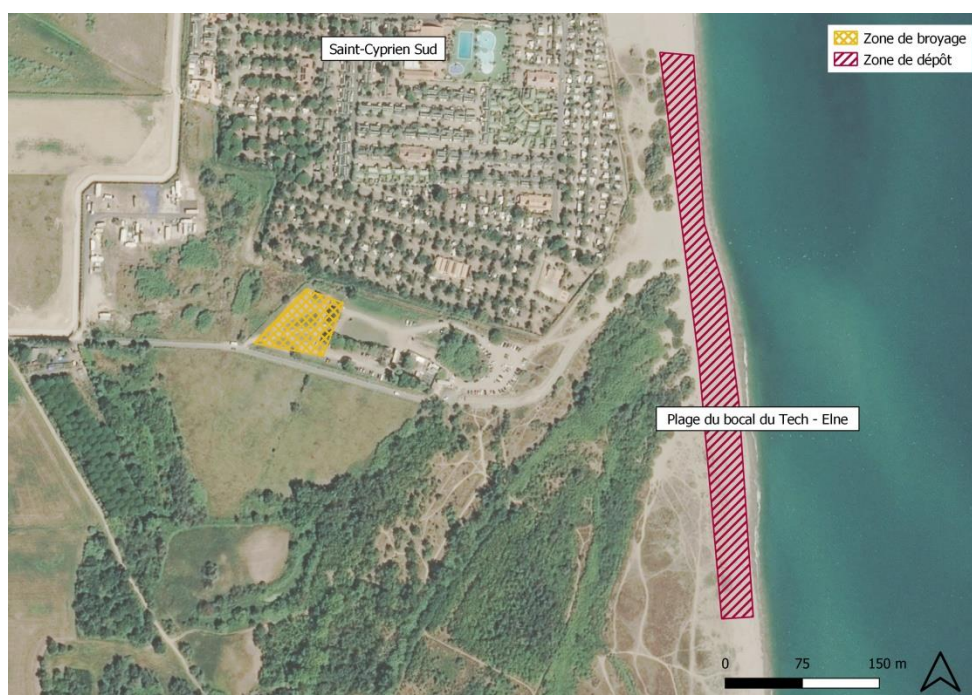
Figure 31 : Zone de dépôt et de broyage du bois flotté à Elne (EID Méditerranée, 2020)

La plage d'Elne a été nettoyée fin mai, début juin et le bois a été « poussé » par un bulldozer en haut de plage (Figure 31 et Figure 32). **Le chantier de ramassage et de broyage prévu pour l'automne 2020 a été réalisé en avril 2021** (suite aux élections municipales de juin 2020, une nouvelle équipe est à la tête de la commune et elle a souhaité avoir une confirmation des subventions concernant l'enlèvement et le broyage du bois flotté et a ajouté un projet de valorisation du broyat).

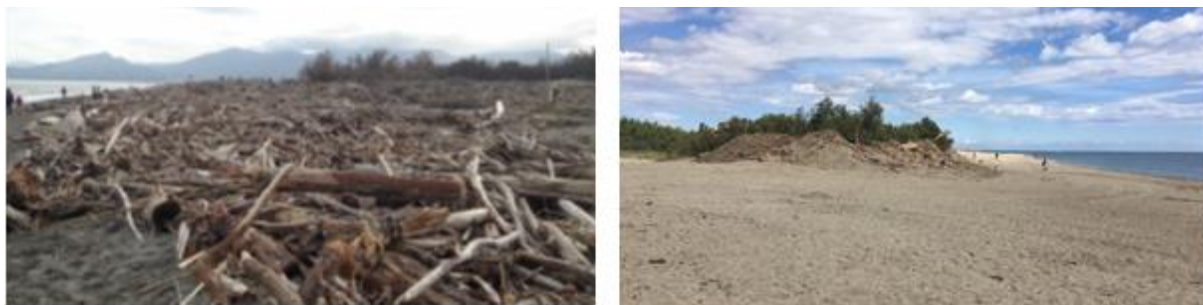
Figure 32 : Bois flotté à Elne en mai 2020 et bois rassemblé en haut de plage en juin 2020 (EID Méditerranée, 2020)

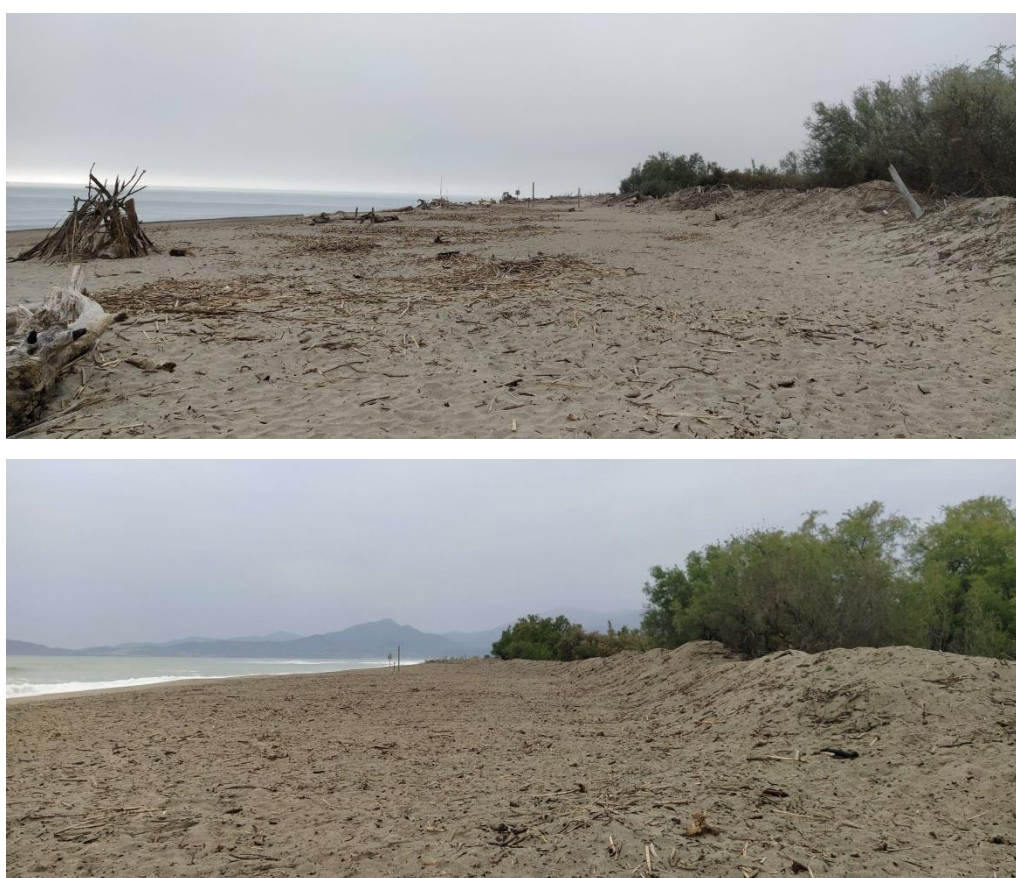
Figure 33 : Etat de la plage d'Elne le 30 mars 2021 avant le début du chantier (en haut) et le 27 avril 2021 après la fin du chantier (en bas) : les plus gros troncs ont été retirés de la plage et du bourrelet sableux qui a ensuite été nivelé (EID Méditerranée, 2021)

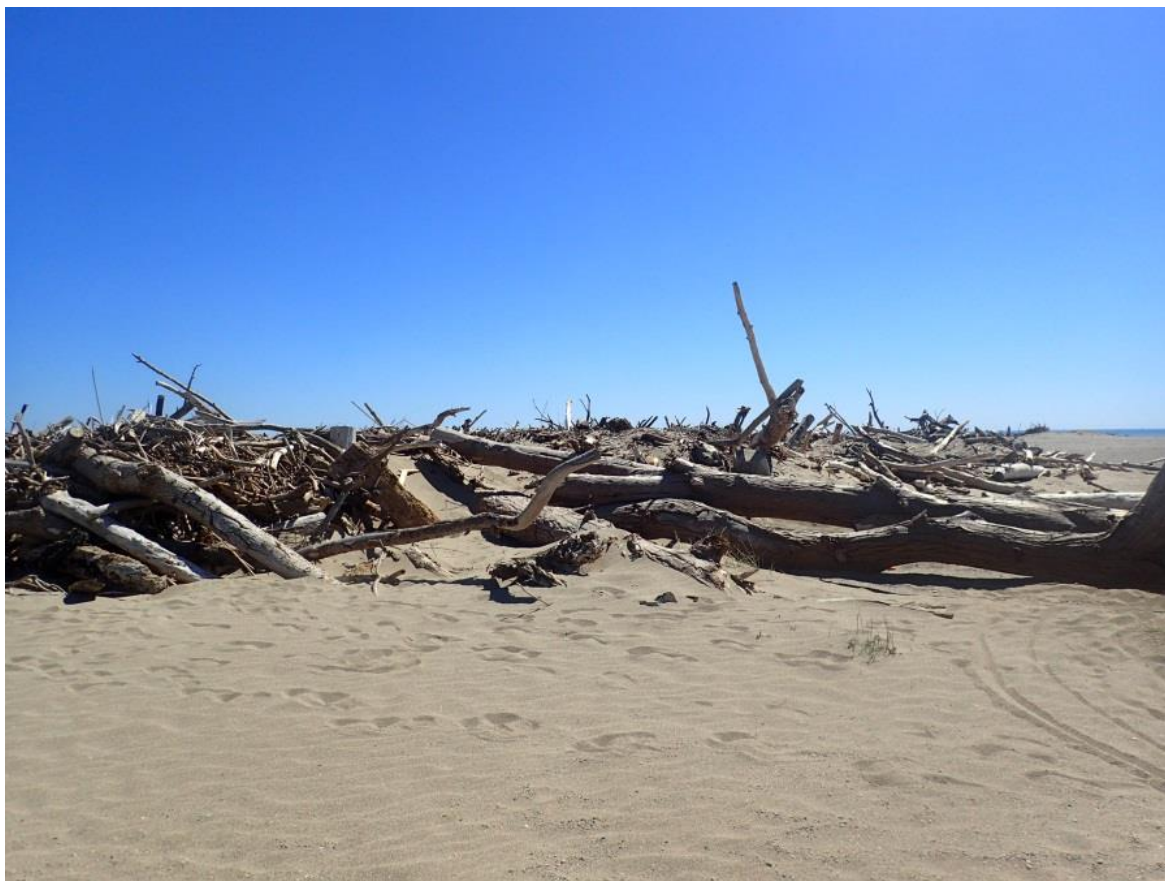
Figure 37 : Mélange de bois flotté et de sable après nettoyage de plage (EID Méditerranée, 2020)

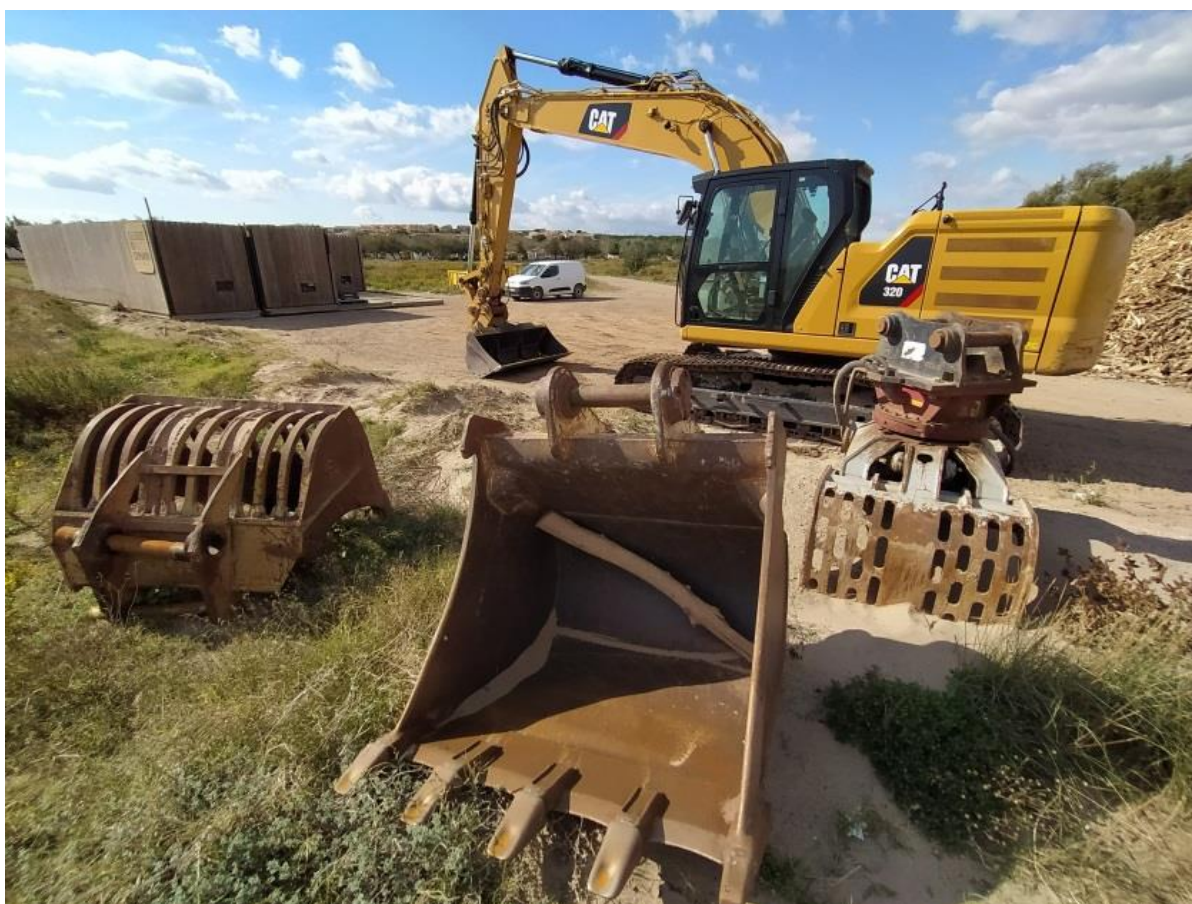
Figure 38 : Tractopelle à chenilles et godets (de gauche à droite : godet claire voie, godet classique, pince de tri et godet de curage sur la pelle) utilisés par Cap Sud TP et photographiés sur le chantier de bois flottés de la tranche ferme à Fleury-d'Aude (EID Méditerranée, 2020)

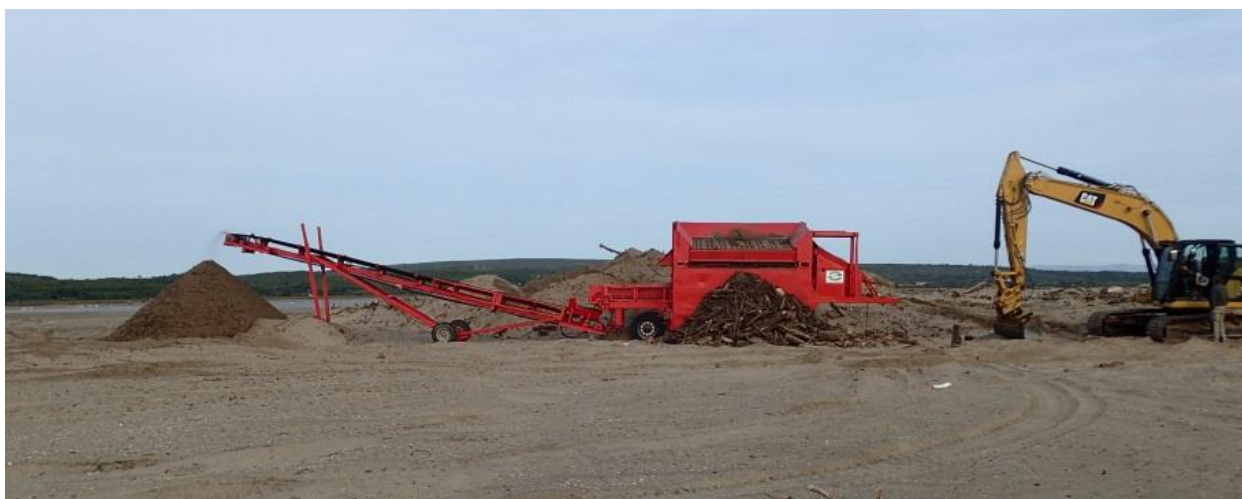
Figure 39 : Cribleur utilisé par Cap Sud TP sur la plage de Fleury-d’Aude, au niveau de l’étang de Pissevaches (EID Méditerranée, 2020)
