Bilan de la gestion des bois flottés en Occitanie suite à la tempête Gloria de janvier 2020

Version actualisée

Mai 2021

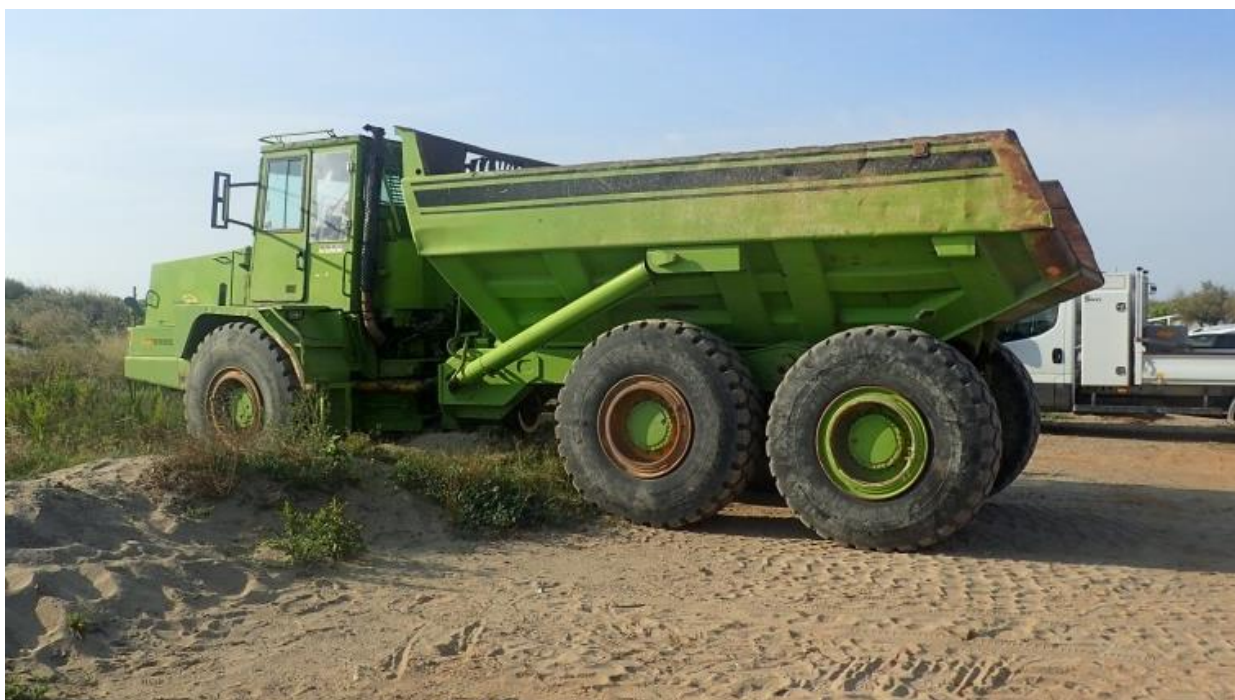
Figure 40 : Tombereau utilisé par Cap Sud TP photographié sur le chantier de la tranche ferme sur la plage de Fleury-d’Aude (EID Méditerranée, 2020)

Pour le transport des matériaux (à Fleury-d’Aude, il s’agissait principalement du transport du bois criblé vers le lieu de broyage), l’entreprise utilise un véhicule poids lourd de type tombereau (prix d’environ 220 000€ H.T.) (Figure 40).

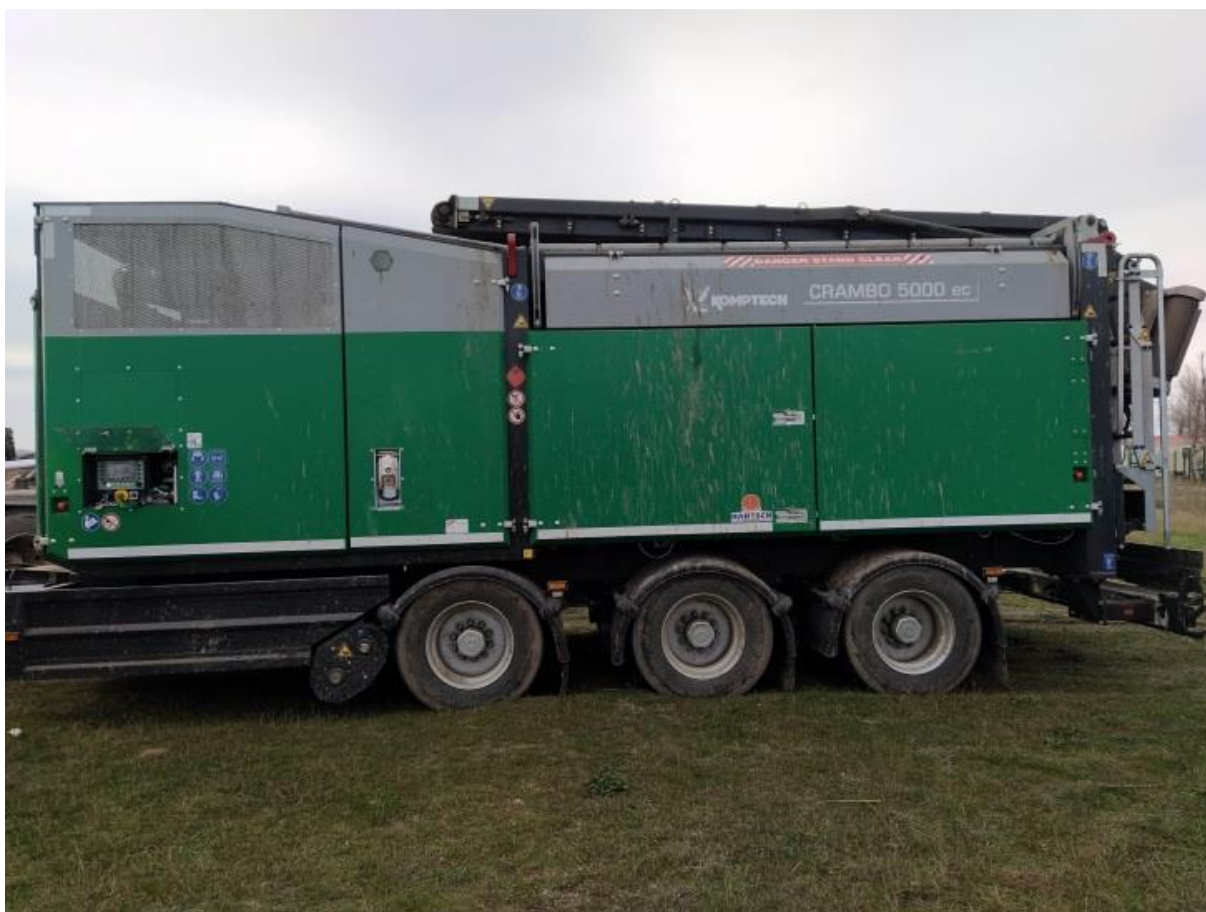
Figure 41 : Broyeur utilisé par Cap Sud TP photographié sur le site de la tranche optionnelle à Fleury-d'Aude (EID Méditerranée, 2021)

Les rotors de broyage ont une longévité assurée grâce à un blindage et sont insensibles aux indésirables (autre que le bois). Il n'y a pas de risque d'engorgement par des bois humides, les outils s'auto nettoient lors des rotations. Ces éléments garantissent un faible cout d'entretien du broyeur Crambo. Les rotors sont insensibles aux métaux, cailloux, et également à la terre. Le sable reste un

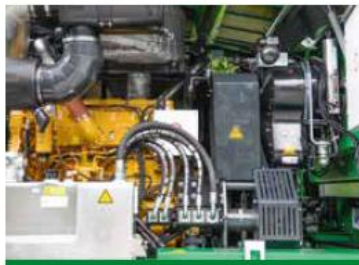
ALIMENTATION

- » Très grande chambre de broyage avec deux grands rotors de 2820 mm
- » Forme hélicoïdale des outils pour un mouvement actif
- » Ridelles hydrauliques pour une plus grande capacité de chargement

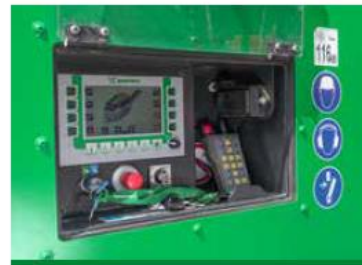
ENTRAÎNEMENT DU CRAMBO DIRECT

- » Entraînement mécanique avec changement de vitesse automatique suivant la charge
- » Protection en cas de surcharge, réversibilité des rotors et deux vitesses de broyage
- » Anti-blocage en cas de surcharge
- » Programme d'inversion de fonctionnement pour une adaptation parfaite au matériau et pour un auto-nettoyage efficace

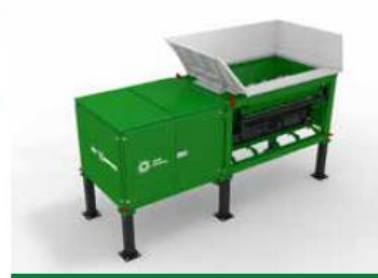
REGLAGES

- » Granulométrie réglable soit en changeant les grilles soit en déposant l'ensemble du panier contenant les grilles
- » Un overband ou une poulie magnétique peuvent être installés sur le convoyeur
- » Dispositif d'inversion par télécommande (Track, Trail)
- » Commandes radio, graissage centralisé etc.

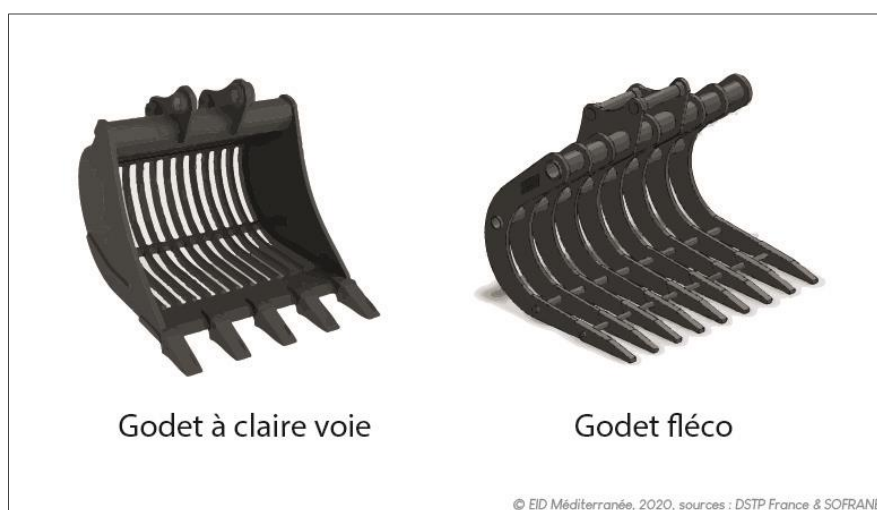
Figure 47 : Godet à claire voie, se rapprochant de la forme d'un godet pelle classique, à gauche, et godet fléco, se rapprochant de la forme d'une pince, à droite (EID Méditerranée, 2020)

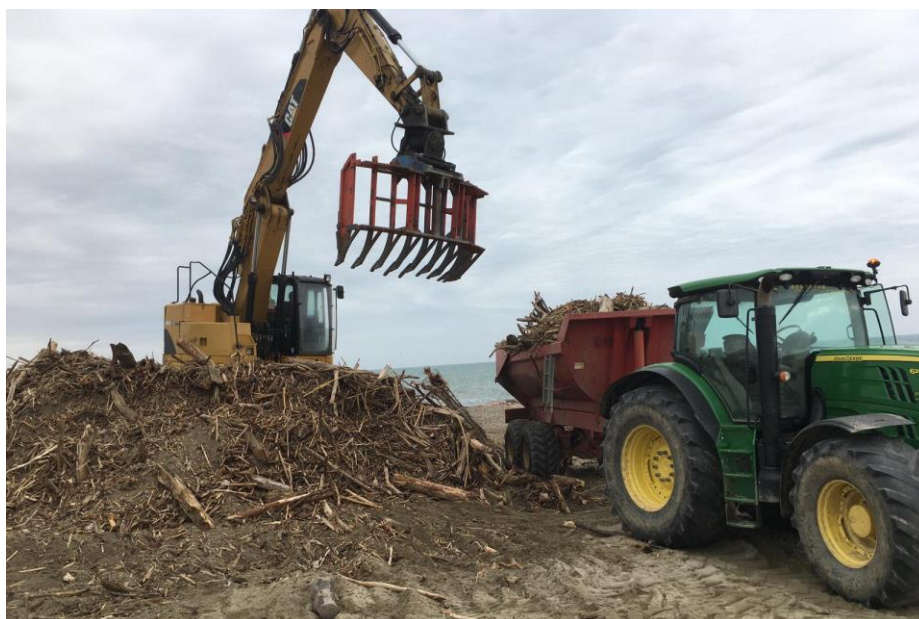
Figure 48 : Godet fléco utilisé par la société Travaux des Aspres pour un chantier de ramassage de bois flottés sur une plage d’Occitanie (SARL Travaux des Aspres, 2020)

Le godet fléco, appelé également multi-ripper, possède des dents de déroctage et permet de trier les déchets, sans ramasser trop de sable dans le cas de notre thématique (Figure 48). Cela permet d'éviter d'enlever du sable à la plage (car même s'il y est redéposé après le criblage du bois, il n'est pas forcément étalé à l'endroit exact où il a été prélevé). La commune de Fleury-d'Aude a pu constater le volume de sable important ramassé en même temps que le bois avec 5000 m³ de sable pour 3000 m³ de bois dans le chantier de l'étang de Pissevaches qui s'est déroulé de mi-septembre à mi-novembre 2020.

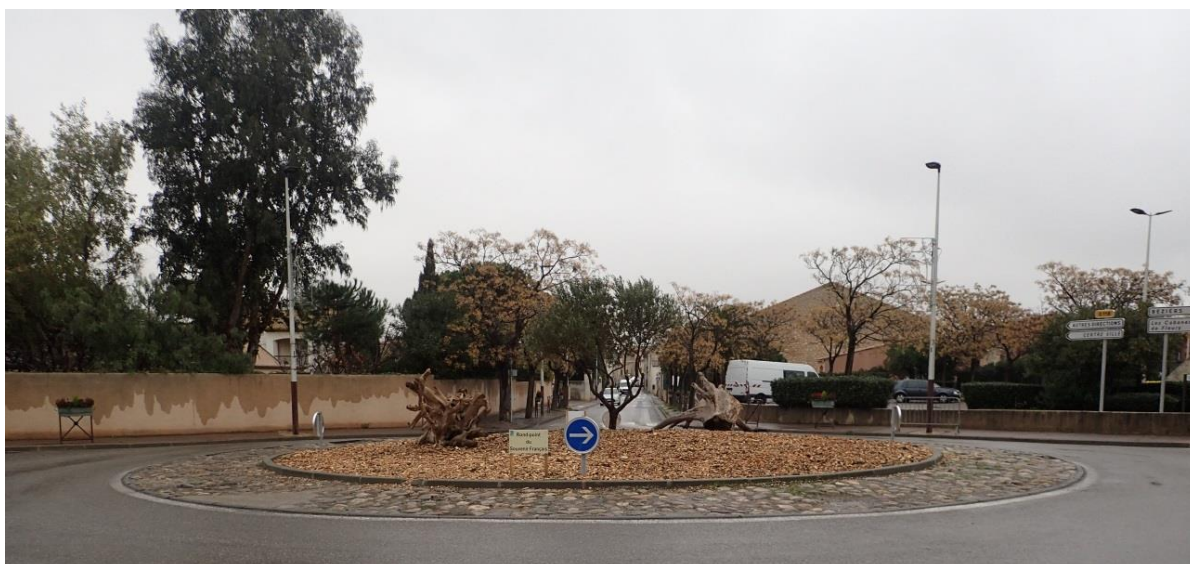
Figure 50 : Broyat déposé en décoration sur un rond-point à Fleury d'Aude (EID Méditerranée, décembre 2020)

Dans le cas où la commune n'a pas de cordon dunaire sur lequel intervenir, il est donc possible de valoriser le broyat de bois flottés en paillage dans les espaces verts et urbains (Figure 50).

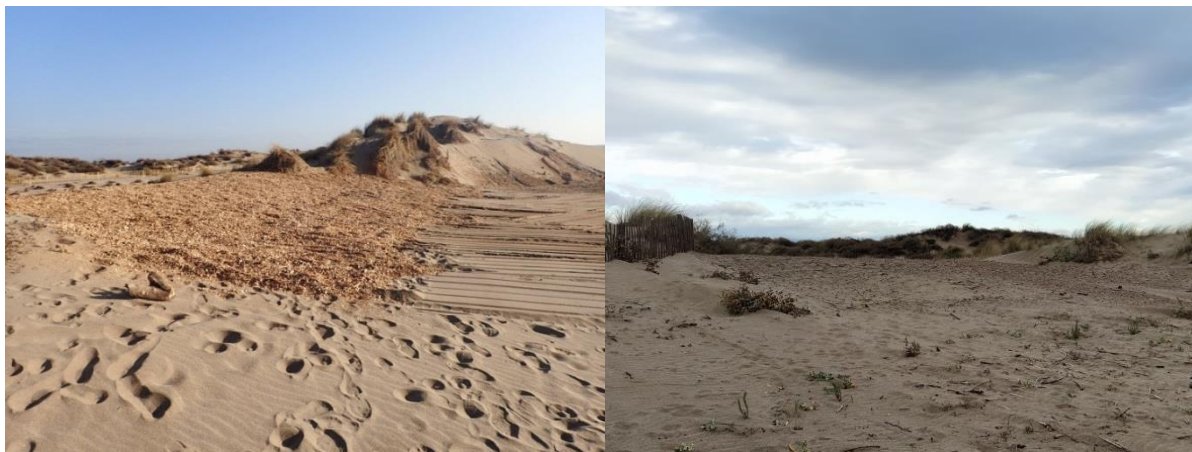
Figure 51 : Bourrelet en broyat de bois flotté de Sérignan, en février 2019 à gauche et en octobre 2020 à droite (EID Méditerranée)

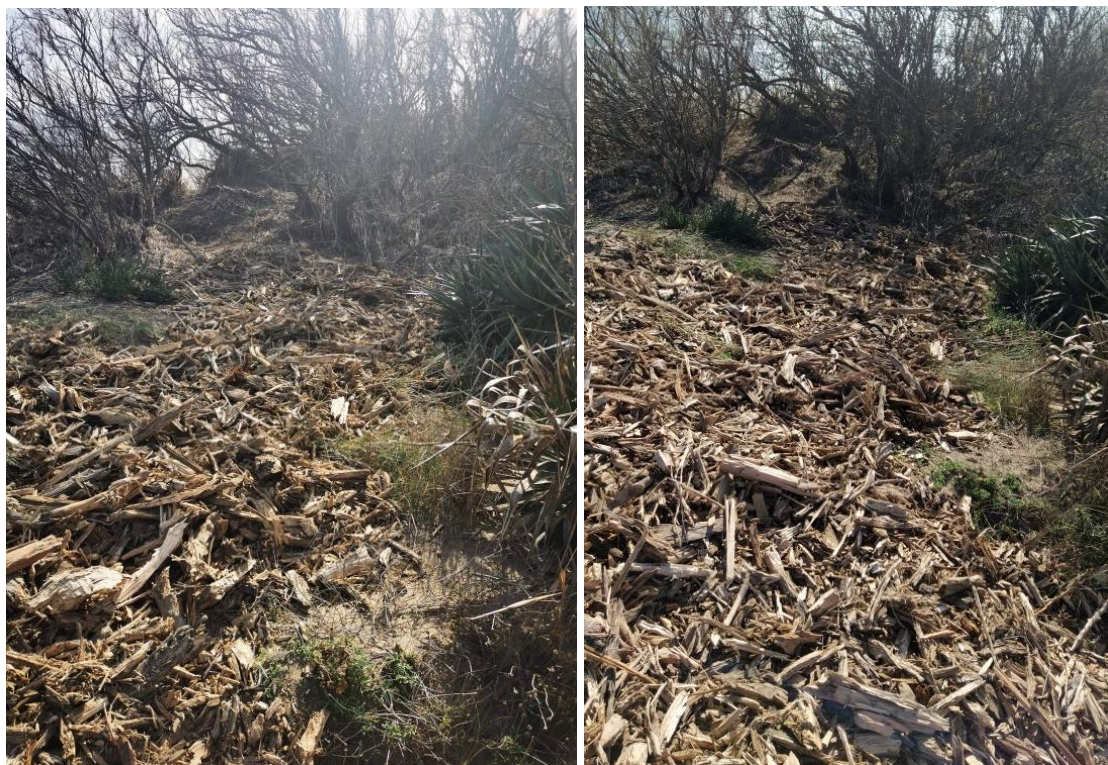
Figure 52 : Comblement d'une faiblesse dunaire par du broyat de bois flotté local grossier, à gauche le 26 janvier et à droite le 11 février 2021 (EID Méditerranée, 2021)

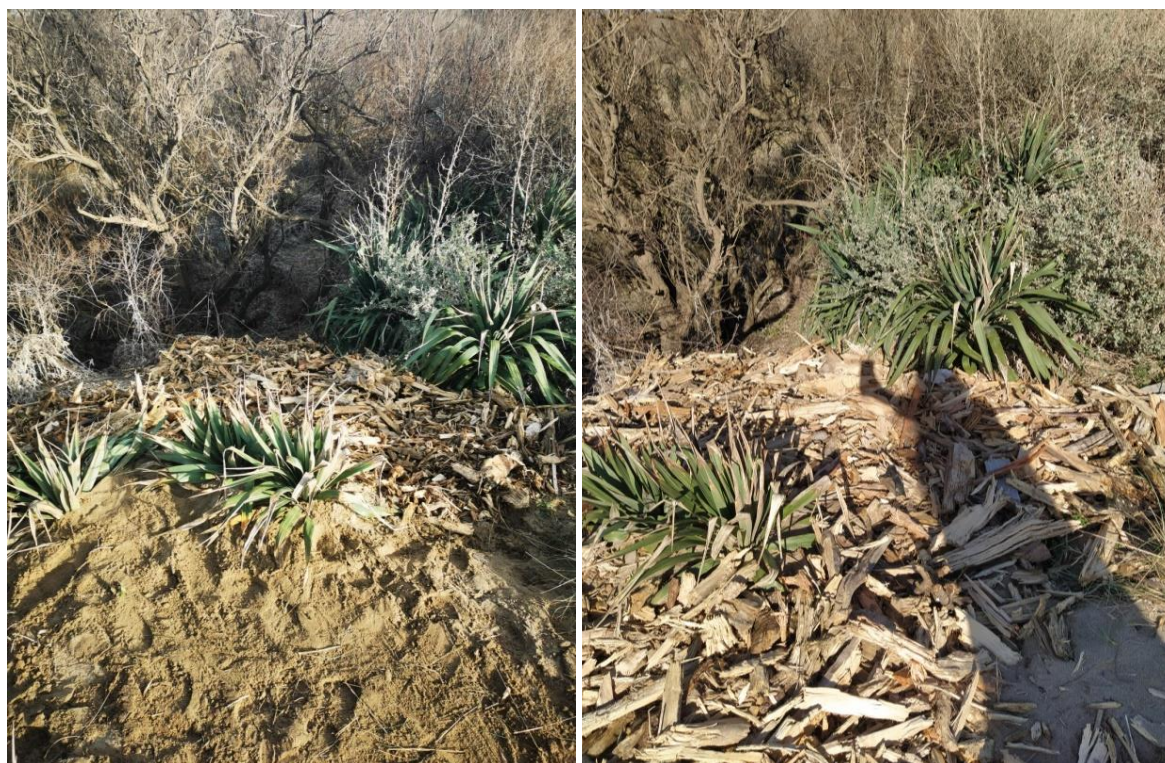
Figure 53 : Positionnement de broyat de bois flotté grossier sur une faiblesse dunaire en cours sur la photographie de gauche du 26 janvier et plus tard sur la photographie de droite le 11 février 2021 (EID Méditerranée, 2021)

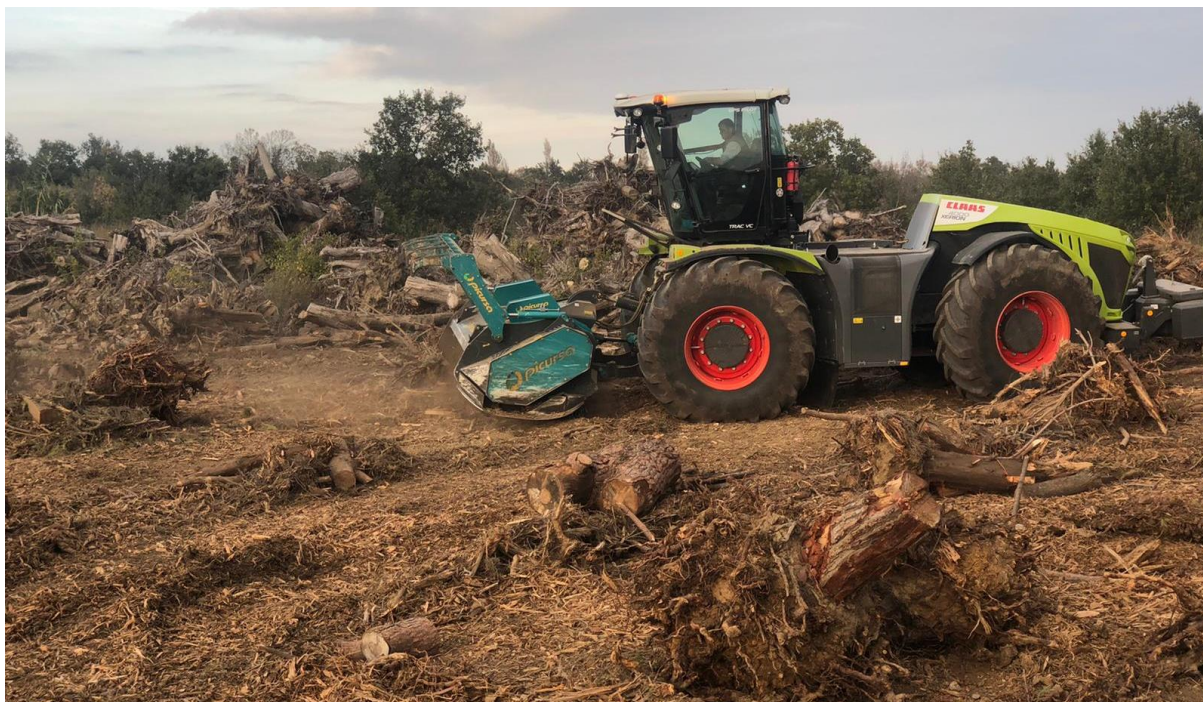
Figure 55 : Broyeur forestier Picursa utilisé par la société Travaux des Aspres pour un chantier de broyage en Occitanie (SARL Travaux des Aspres, 2020)

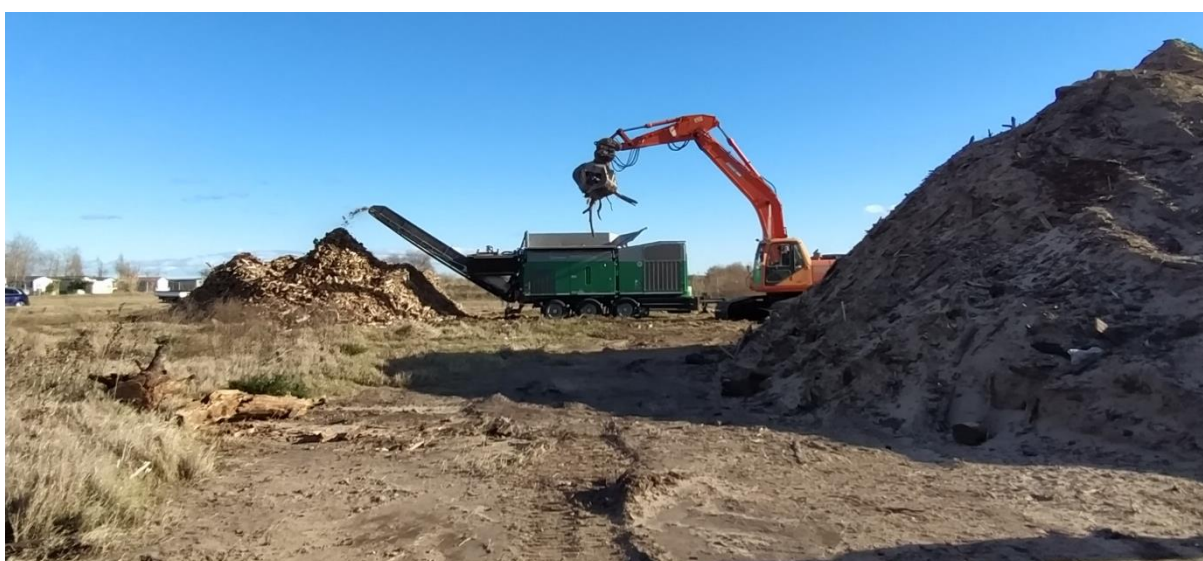
Figure 56 : Broyeur lent à végétaux Komptech utilisé par la SAS Cap sud TP pour un chantier de broyage en Occitanie (EID Méditerranée, 2021)
